改善箇所説明図-①

改善箇所説明図－②

改善箇所説明図－③

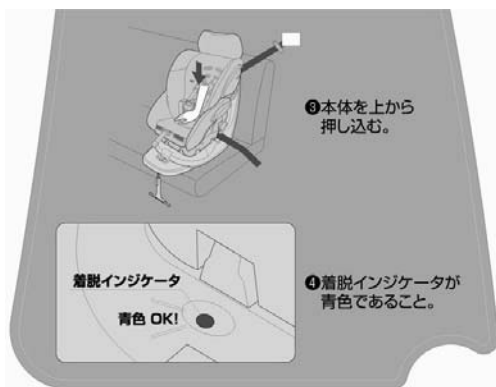
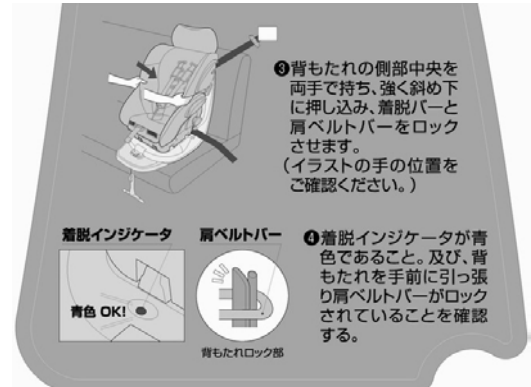
表示ラベルA

改善の内容

本体のベースへの取り付け確認方法を追記。

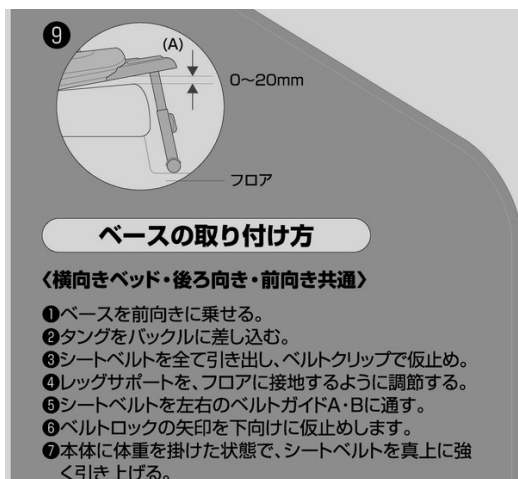
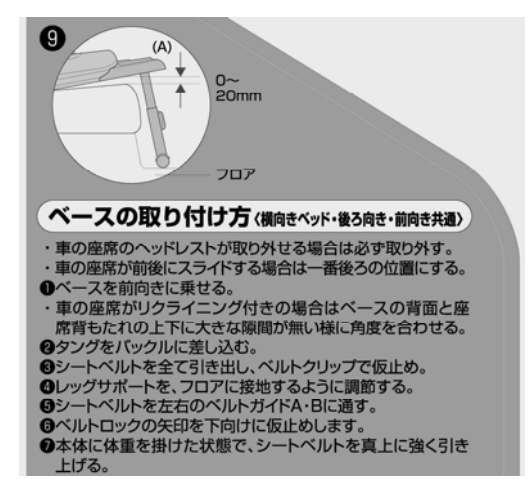
表示ラベルB

改善の内容

車両シートのヘッドレストの取り扱いを追記。

改善の実施の識別：

- ・ 車両シートのヘッドレストの取り扱いを追記した表示ステッカーとする。

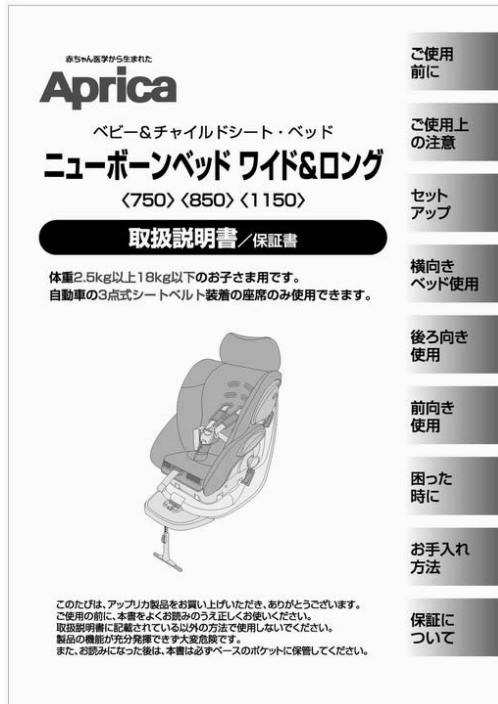
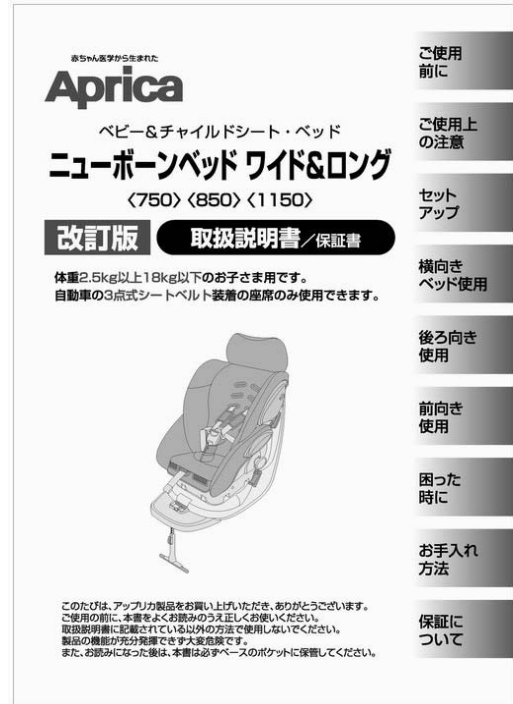
取扱説明書

改善の内容

車両シートへのヘッドレストの取り扱い及び本体のベースへの取り付け確認方法等を追記。

改善の実施の識別：

- 「取扱説明書」及び「取付説明ビデオ」を車両シートへのヘッドレストの取り扱い及び本体のベースへの取り付け確認方法等を追記した「改訂版」とする。

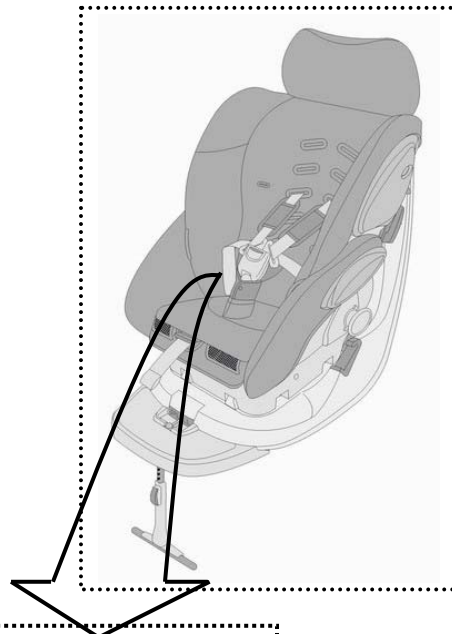
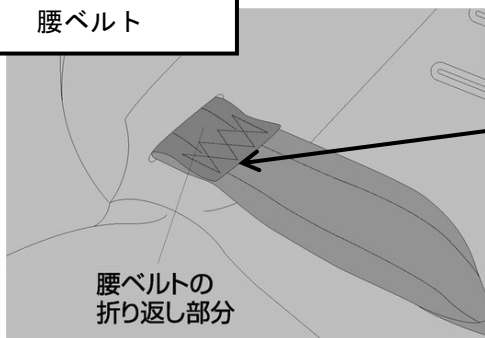
基準不適合箇所拡大図

腰ベルトの
折り返し部分

基準不適合発生箇所

年少者用腰ベルトにおいて、縫製が不適切なため当該ベルト端末部の表面が固いものがある。そのため、乳児をチャイルドシートに乗車させベルトを装着した場合に、当該ベルト端末部で肌の露出部に擦過傷を負うおそれがある。

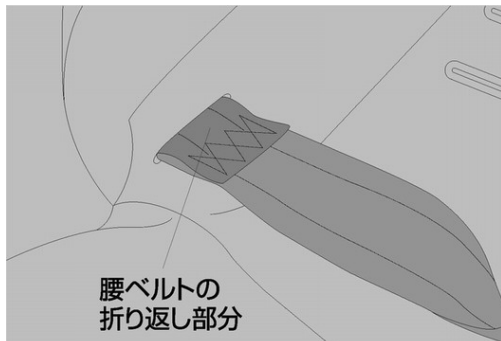
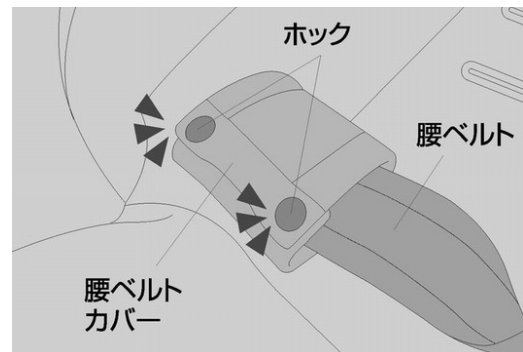
腰ベルトカバー

改善の内容

腰ベルトの折り返し部を覆う「腰ベルトカバー」を追加する。

改善の実施の識別：

- ・ 装置の付属品に「腰ベルトカバー」を追加する。
